# PHÂN TÍCH NGUYÊN NHÂN SỰ CỐ SẠT TRƯỢT MÁI DỐC VIỆN HỒ ĐẮK LÔNG THƯỢNG

## 1. GIỚI THIỆU CHUNG

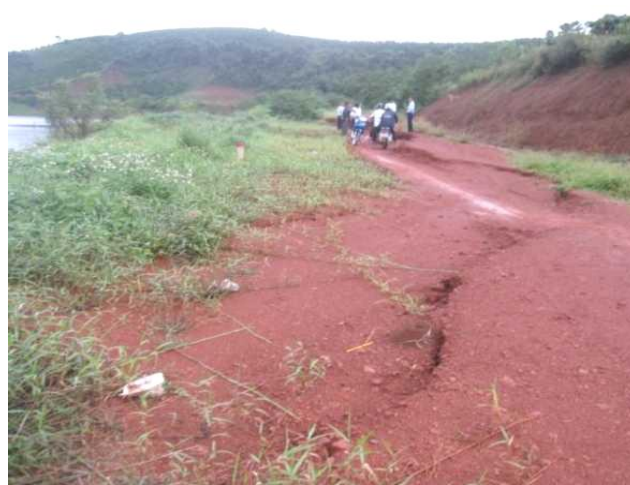
Sạt lở ở ven hồ dọc theo tuyến đường quản lý kết hợp giao thông lòng hồ bắt đầu xuất hiện và phát triển từ tháng 4 đến tháng 9 năm 2013, giai đoạn mùa mưa ở Tây Nguyên, tại bốn vị trí. Vị trí sạt trượt số 1 nằm trên tuyến đường ven hồ bên bờ phải cách đập khoảng 150 m, đỉnh khối trượt dài 30m trên mặt đường, vết nứt rộng  $5 \div 10 \text{ cm}$ , chiều sâu khoảng  $10 \div 15 \text{ m}$ . Vị trí sạt trượt số 2, 3 và 4 nằm trên tuyến đường ven hồ bên bờ trái cách tràn xả lũ lần lượt là 100m, 600m và 1500m. Vị trí sạt trượt số 2 có chiều dài trên đỉnh là 60m, chiều rộng khe nứt từ  $10 \div 30 \text{ cm}$ , chênh cao tại đỉnh lên đến 1,2m. Vị trí sạt trượt số 3 sườn đồi sạt lở lấp 22m mặt đường và rãnh thoát nước, phía trên sườn đồi cách đường 20m nền nhà dân bằng gạch xây bị nứt gãy 100m. Vị trí sạt trượt số 4 có quy mô lớn nhất với chiều dài cung trượt lên đến 130m, chiều rộng khe nứt từ  $60 \div 70 \text{ cm}$ , đỉnh khối trượt trên sườn đồi cách đường 200m, chênh cao tại đỉnh khối trượt lên đến 1,7m.

**Hình 1.** Vị trí sạt trượt số 2 - ảnh chụp ngày 19/9/2013

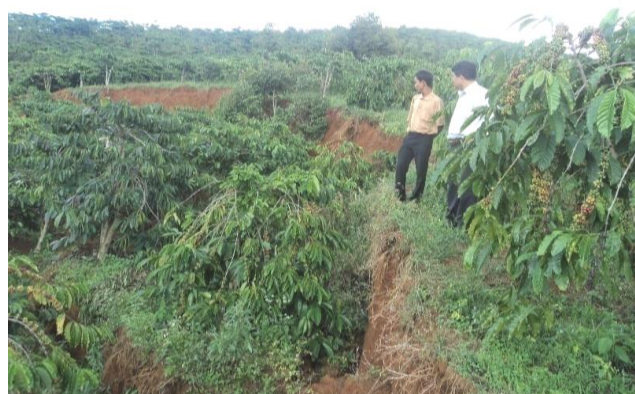
**Hình 2.** Đỉnh khối trượt tại vị trí sạt trượt số 4 - ảnh chụp ngày 19/9/2013

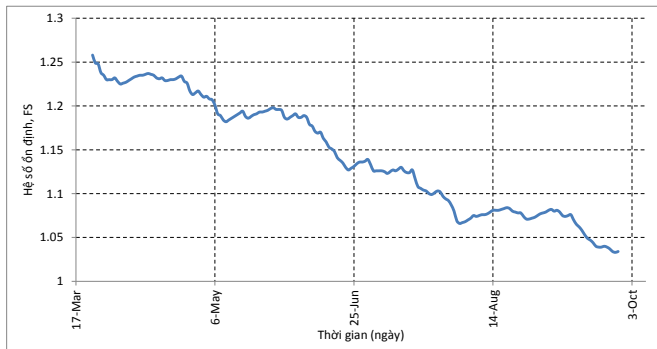
Biến thiên của  $FS_{\min\min}$  theo thời gian được trình bày tại hình 7

**Hình 7.** Biến thiên của hệ số an toàn,  $FS_{\min\min}$  theo thời gian

Từ kết quả tính toán ổn định cho thấy hệ số ổn định  $FS_{\min\min}$  của mái dốc có tương quan chặt chẽ với sự biến thiên của áp lực nước lỗ rỗng, hay có tương quan chặt chẽ với lượng mưa.
